## Происшествия, связанные с потерей устойчивости и опрокидыванием грузоподъемных кранов в 2024 году.

В текущем году в Госпромнадзор поступила информация о четырех происшествиях со стреловыми самоходными грузоподъемными кранами (далее – автомобильный кран), связанных с потерей их устойчивости и опрокидыванием.

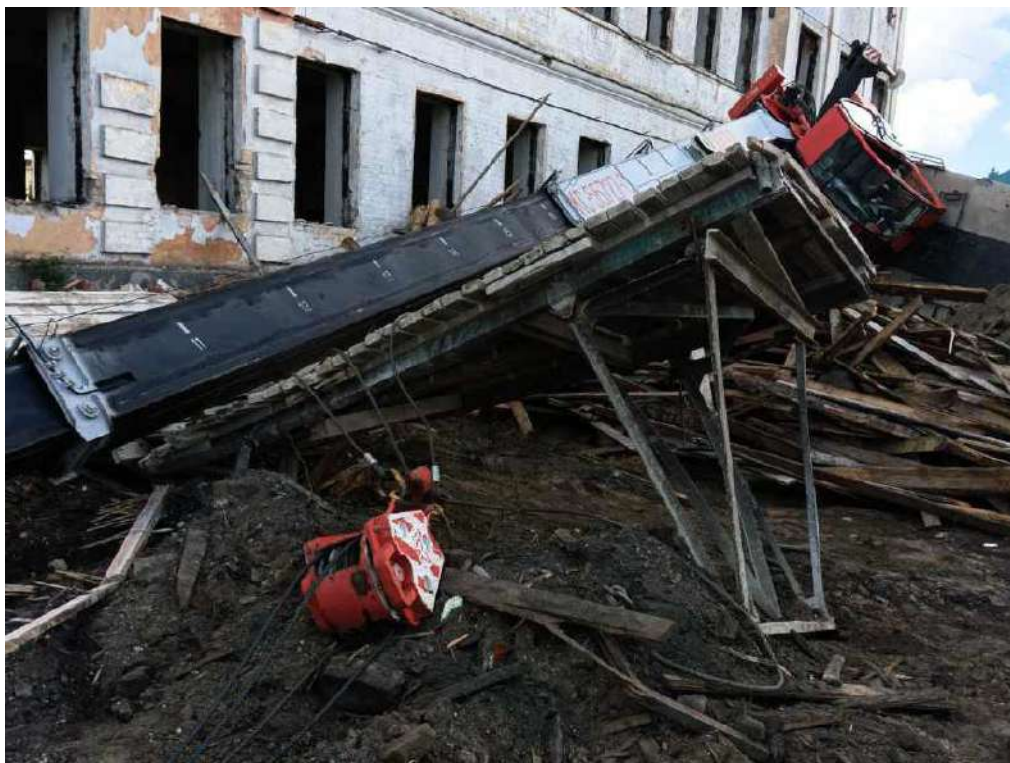
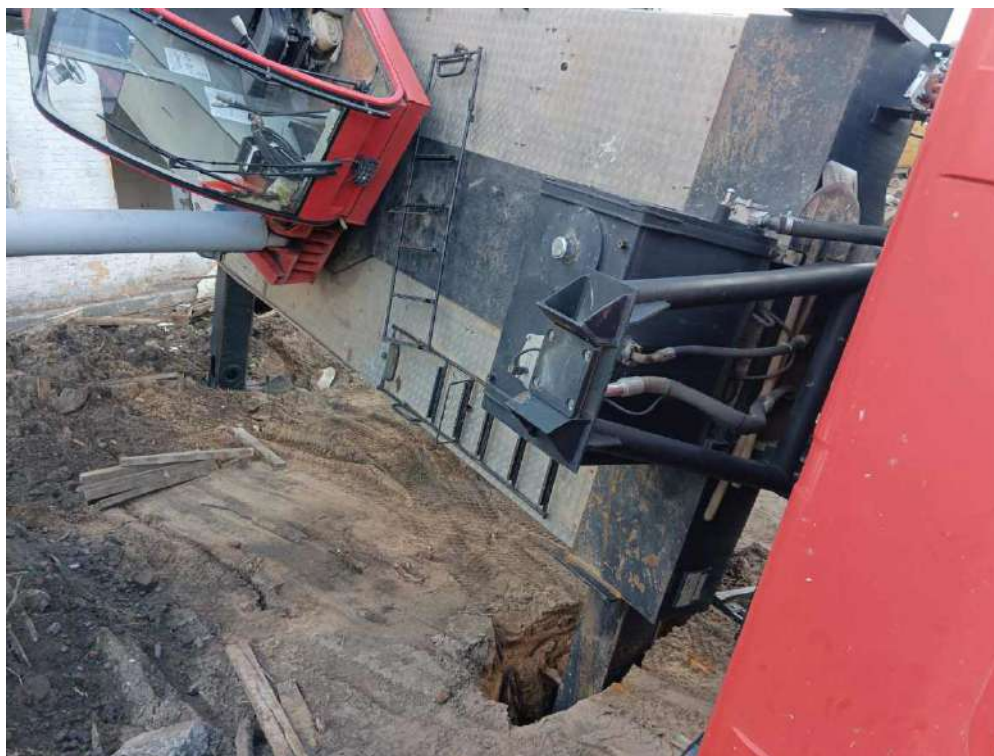
**14.08.2024** при проведении погрузочных работ произошло опрокидывание крана автомобильного КС-55727-С-12 (2022 года выпуска,).

Причиной потери устойчивости (опрокидывание) крана с последующим повреждением металлоконструкций стрелы, стал провал грунта под передней правой опорой крана. В месте установки грузоподъемного крана в соответствии с проектом производства работ, проектом организации строительства линии подземных коммуникаций, а так же иные подземные сооружения не обозначены.

Согласно материалам расследования инцидент не имеет причин, связанных с техническим состоянием грузоподъемного крана, используемых при выполнении грузоподъемных операций, съемных грузозахватных приспособлений.

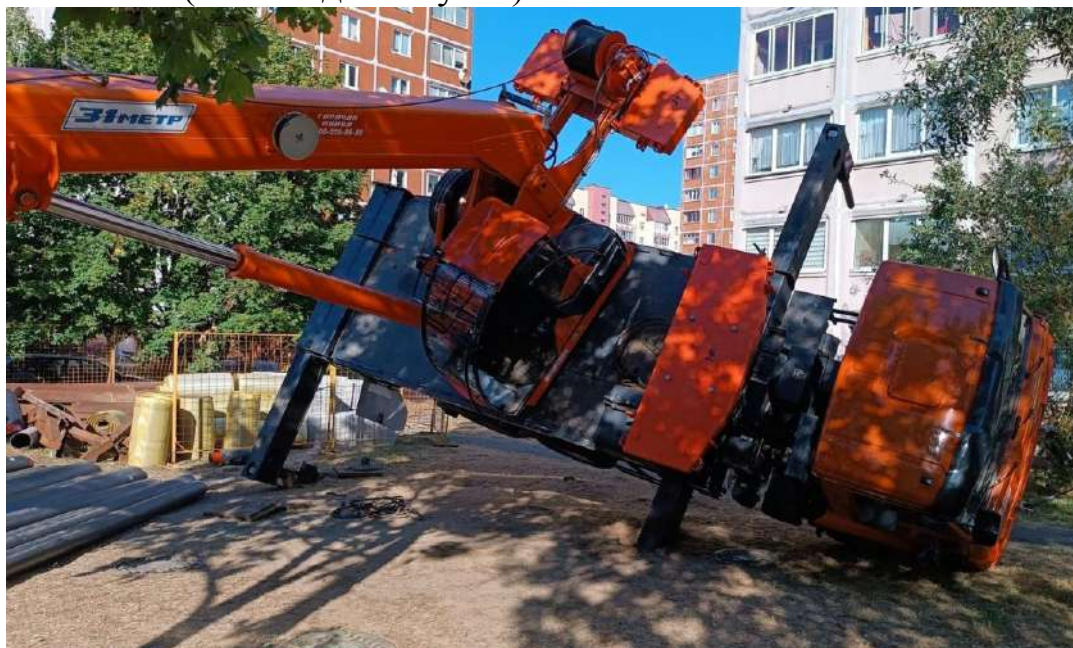
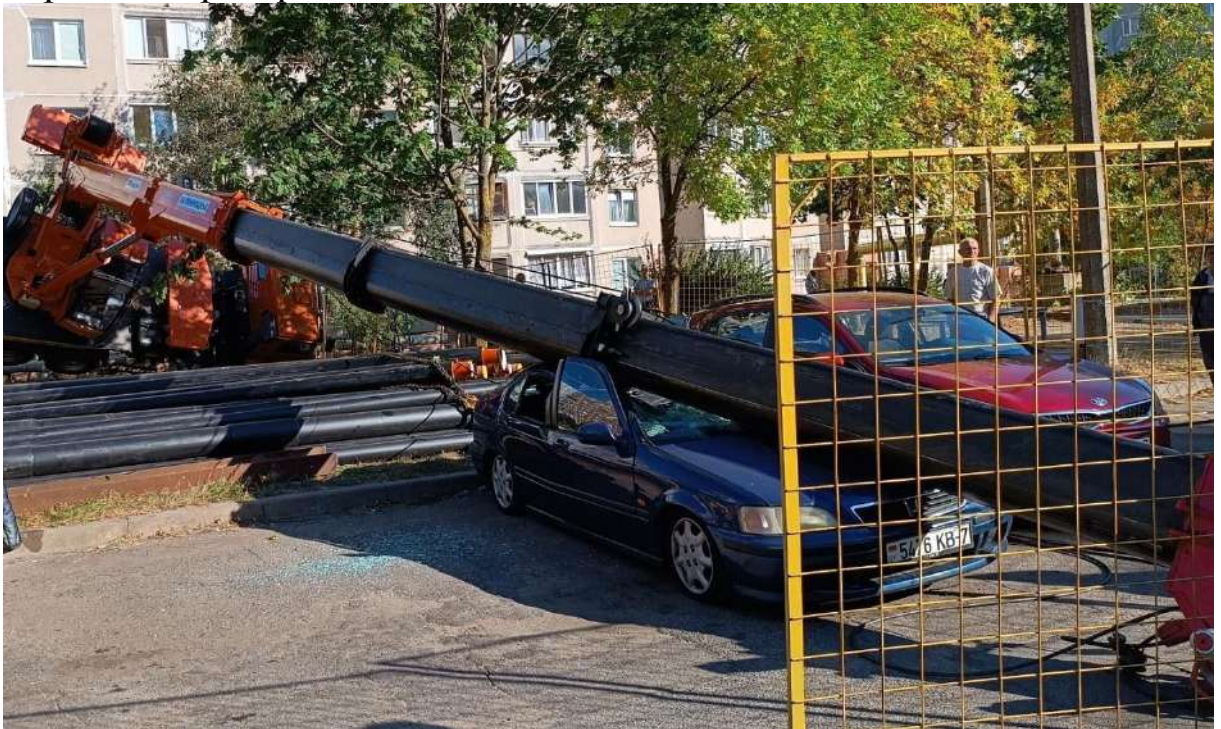
**20.09.2024** при производстве работ по реконструкции тепловых сетей произошло опрокидывание крана автомобильного КС-55713-1К-4 (2023 года выпуска).

Согласно материалам расследования при выполнении работ по подъему предварительно изолированных труб длиной 12 м потеря устойчивости автомобильного крана произошла в результате разрушения перекрытия тепловой камеры и провала правой передней

опоры крана во внутрь тепловой камеры. Повреждение металлоконструкций крана произошло в результате его падения.

Технических причин происшествия, связанных с техническим состоянием грузоподъемного крана, не выявлено.

Организационной причиной происшествия стало нарушение порядка производства работ с применением грузоподъемного крана, выразившиеся в не обеспечении надлежащего контроля за выполнением машинистом крана инструкций по безопасному ведению работ (инструкций по эксплуатации), требований проекта производства работ и технологических регламентов в части запрета установки крана для работы на бетонное перекрытие тепловой камеры, надежность которого не проверена.

В ходе расследования при изучении результатов расшифровки данных регистратора параметров было установлено, что машинист крана систематически нарушал требования по безопасному ведению работ, регулярно выполняя их с превышением номинальной грузоподъемности крана до 200%, предварительно отключив ограничитель грузоподъемности.

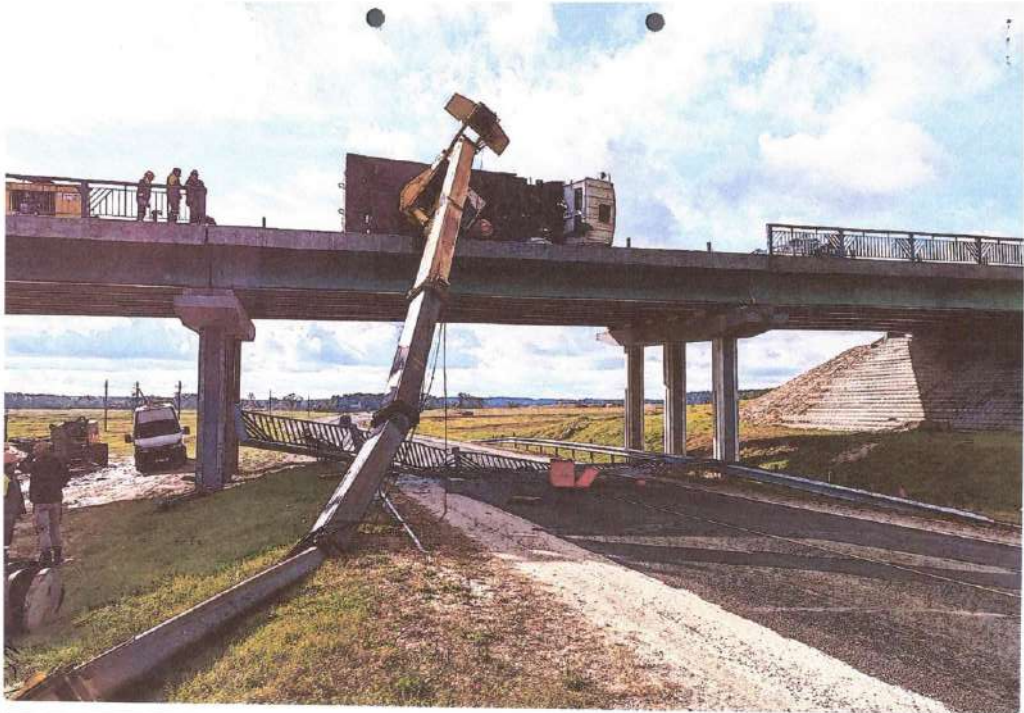
**15.10.2024** произошло опрокидывание крана автомобильного КС-55713-6К-3 (2012 год выпуска), на строительном объекте «Автомобильная дорога Р-99 Барановичи – Волковыск – Пограничный – Гродно».

При опрокидывании грузоподъемного крана были повреждены металлоконструкции стрелы крана и защитное ограждение моста, которое упало на маршрутное такси, движущееся под путепроводом. Пострадавших нет.

Согласно акту опрокидывание грузоподъемного крана не связано с его техническим состоянием. Причинами потери устойчивости стали: подъем груза массой, превышающей номинальную грузоподъемность при максимальном вылете стрелы; выполнение работ грузоподъемным краном с не выдвинутыми балками выносных опор; отсутствие контроля со стороны лица, ответственного за безопасное производство работ, за правильностью установки грузоподъемного крана.
